UITZONDERLIJK PROJECT IN GENK :

Eeuwenoude schans van Waterschei wordt deskundig gerekonstrueerd

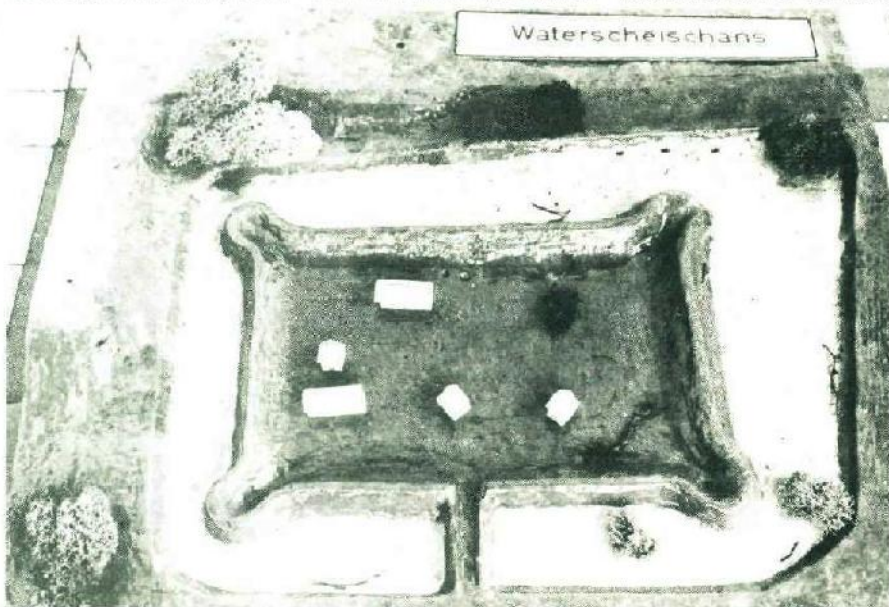
In het heemkundig museum Emiel Vandoren wordt deze maquette van de Waterscheischans bewaard: zowel omvang als de grachten en walbasis zijn daarop duidelijk te herkennen.

De Waterscheischans is rechthoekig van vorm met als afmetingen 65 bij 43 meter, met ronde vooruitspringende hoeken van 5 meter diameter.
